ONGELMANRATKAISUA

LANGROHR – AVAIN VIHOLLISPANSSARIEN KUKISTAMISEEN

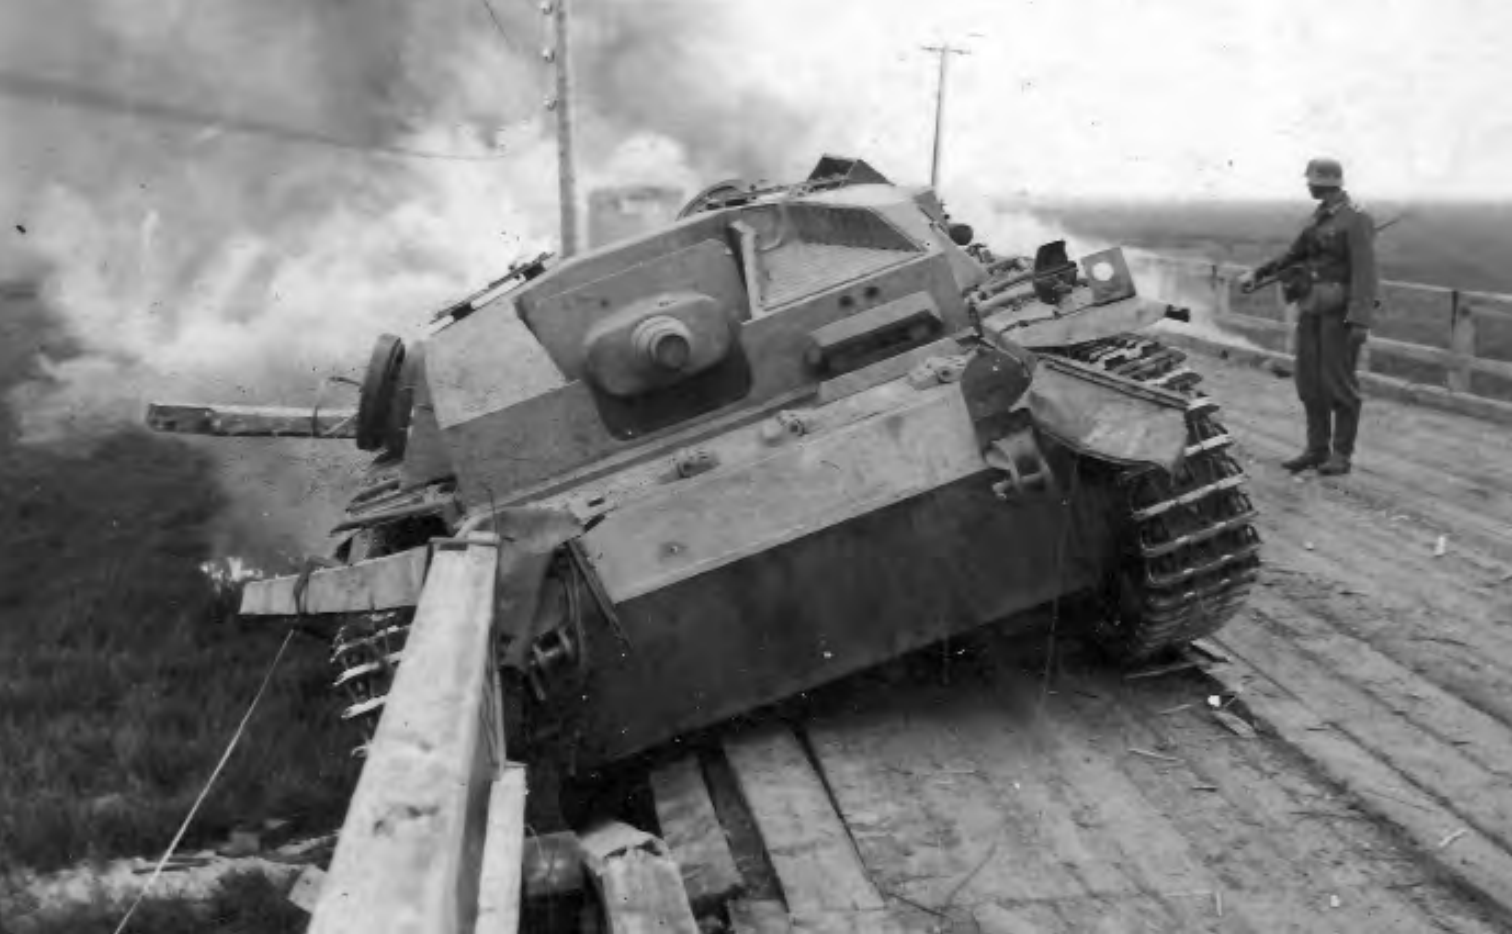
Neuvostoliiton maaseudun silloista monet olivat puisia ja niiden kantokyky oli mitoitettu vain paikallisliikenteelle, ei raskaille panssariajoneuvoille. Rynnäkötykkipataljoona 177:n Ausf B -rynnäkötykki on pudonnut puusillan läpi ja odottaa pioneerien pelastusryhmää. Jos pelastustoimet eivät onnistuneet, vaunu oli tuhottava, jotta se ei olisi jäänyt vihollisen käsiin. (PeKo)

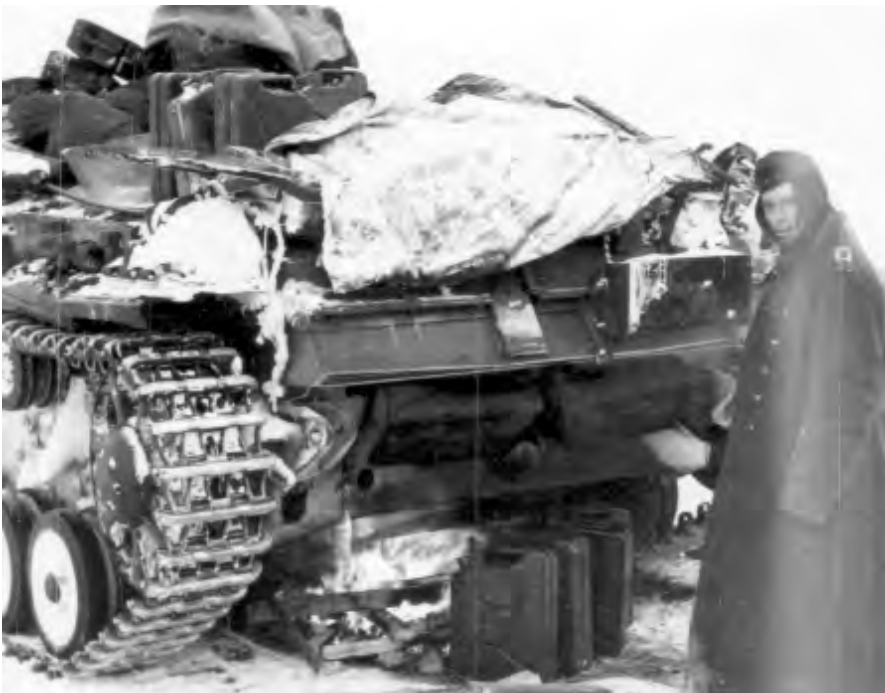
Miehet ja ajoneuvot joutuivat vuoden 1941 joulukuun paukkupakkasten takia pahoihin vaikeuksiin. Rasva, öljy ja muut nesteet jäätyivät tai paksuuntuivat, eivätkä moottorit suostuneet käynnistymään. Rynnäkkötykkipataljoona 203:n miehistönjäsen on syyttänyt vaunun takaosan alle tulen 45 pakkasasteessa moottoritilan lämmittämiseksi. (Anderson)

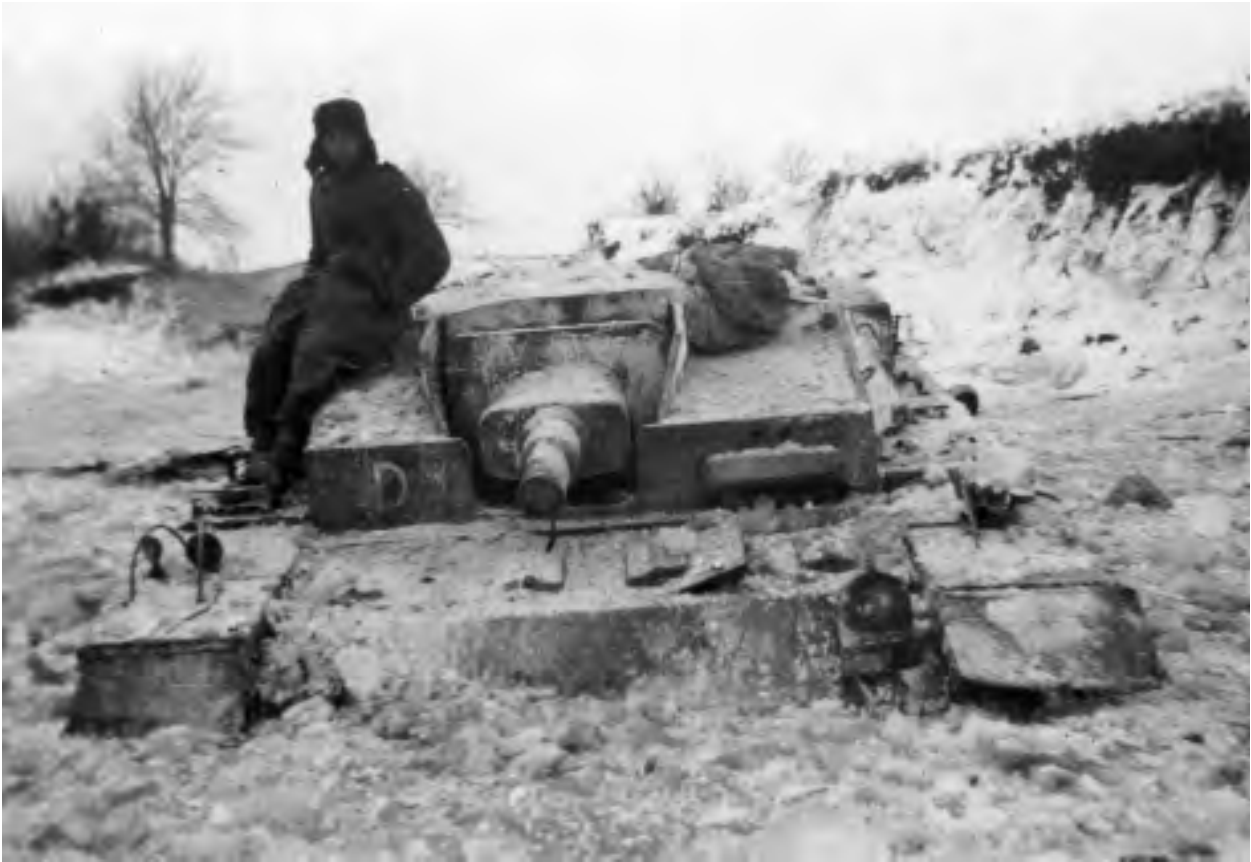
Rynnäkötykkipataljoona 245:n Ausf C- tai D-vaunu. Panssariajoneuvot pystyivät ylittämään joen, jos jää oli riittävän paksua, mutta virhearvioihin ei ollut varaa. (Anderson)

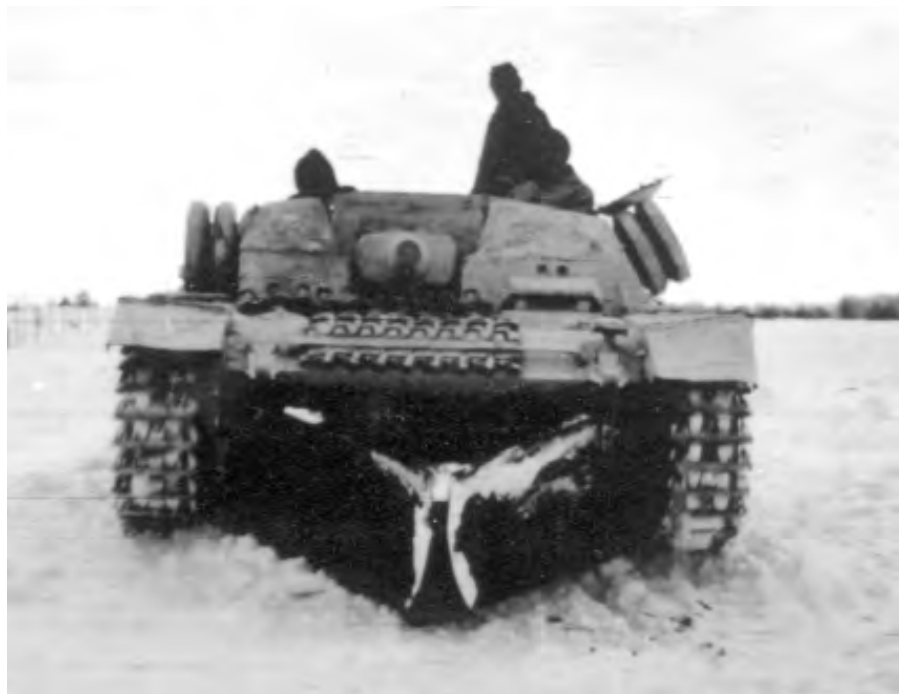
Rynnäkötykkipataljoona 185:n lumiauralla varustettu rynnäkötykki. Aura ei raivannut lunta sivuun, vaan painoi sen telaketjujen alle, jolloin hanki pakkautui kovaksi perässä tulevia ajoneuvoja varten. Päälysrakenteen edessä olevaa kaltevaa panssaria on vahvistettu betonilla luodinmentävien aukkojen vähentämiseksi. (Anderson)

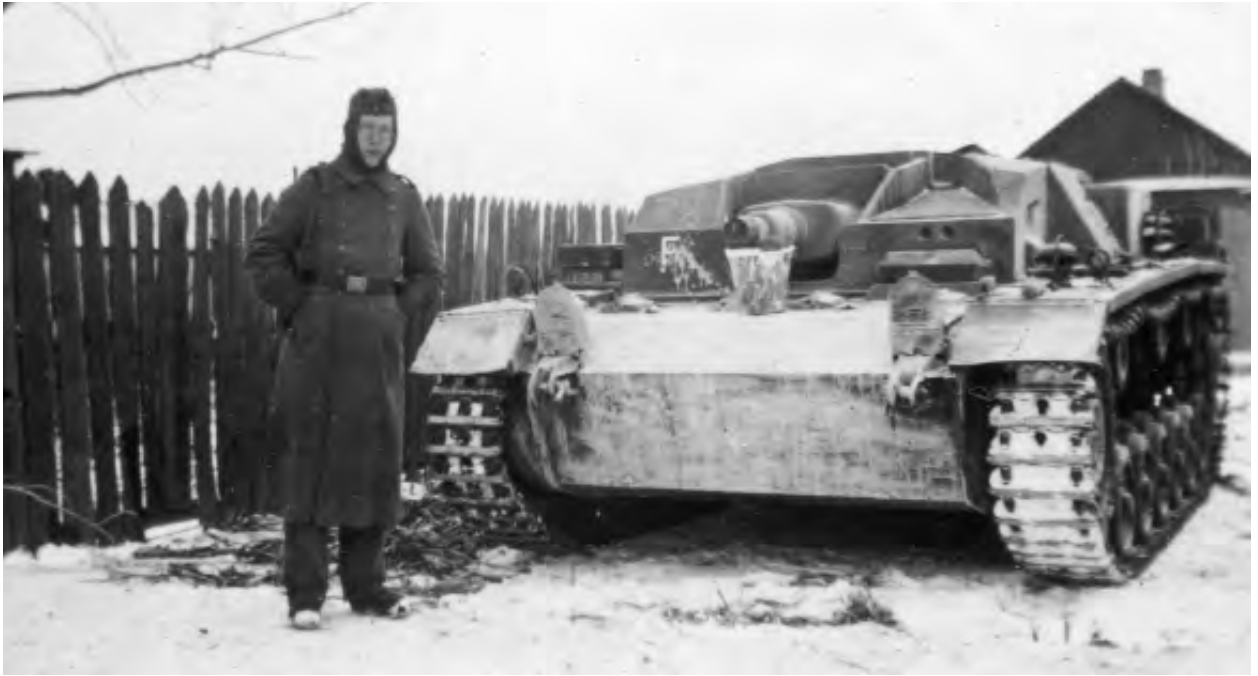
Tummanharmaa vaunu lumisella taistelukentällä oli helppo maali neuvostopanssarivaunujen ampujille. Tässä miehistönjäsenen yrittää naamioida Rynnäkkötykkipataljoona 245:n rynnäkkötykkiä sutimalla pintaan kalkkimaalia. (Anderson)

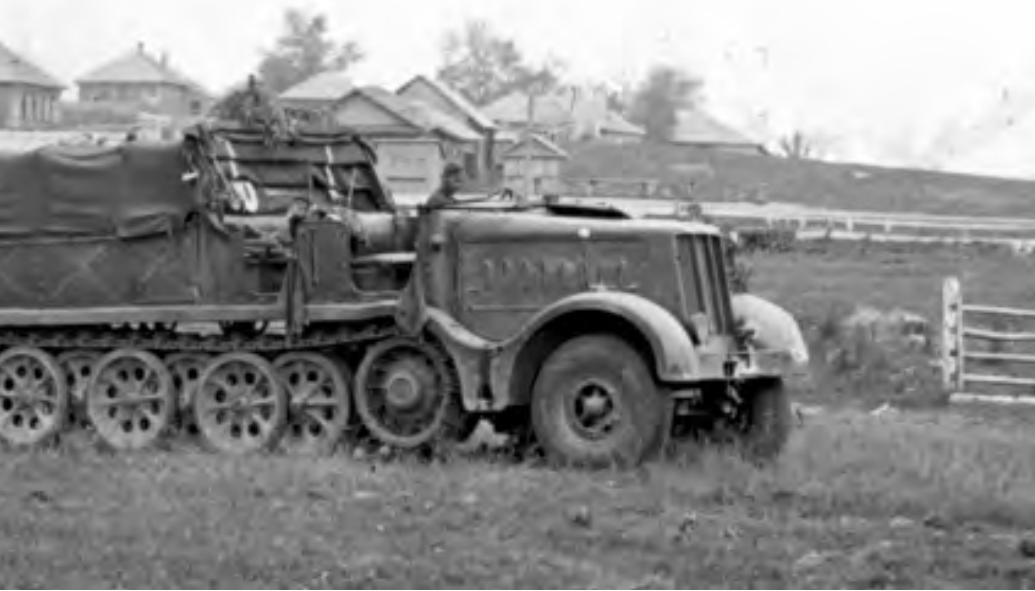
18-tonninen Famo F2 suunniteltiin alkujaan raskaaksi SdKfz 9 -traktoriksi, joka toimi raskaan tykistön, kuten 240-millisen K 3 -kenttätykin, vetäjänä. Pian panssarijoukot alkoivat kuitenkin käyttää sitä pelastusajoneuvona. Mallia valmistettiin 1938–45 noin 2 500 kappaletta. (Anderson)

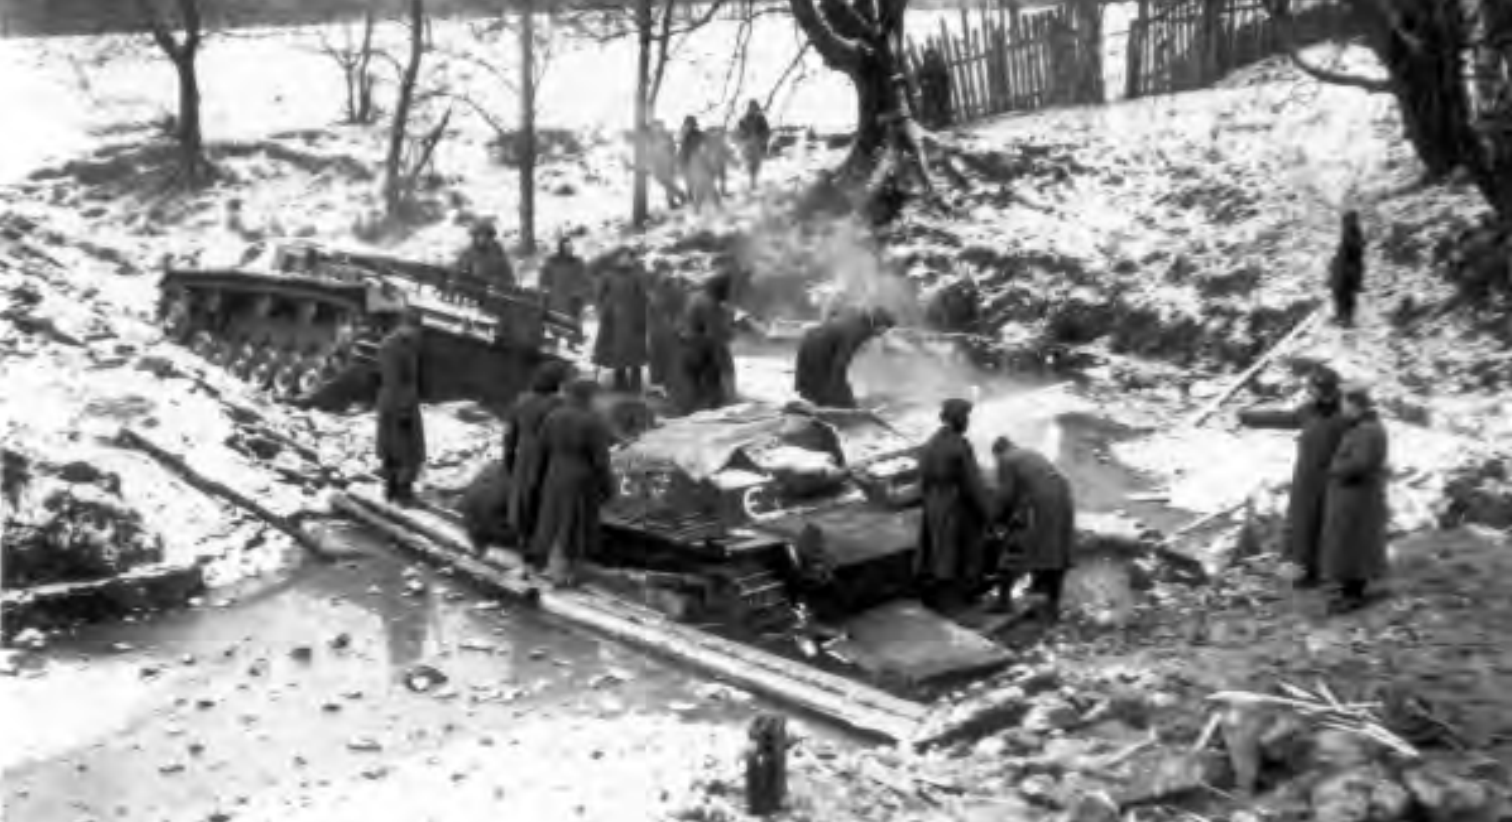
Matalakin jäänyt puro saattoi aiheuttaa pahoja ongelmia, jos jää ei kestänyt ylitystä. Rynnäkötykkipataljoona 210:n miehet yrittävät pelastaa rynnäkötykkiä asettamalla lankkuja telaketjujen alle ja hinaamalla vaunua toisella rynnäkötykillä. (Anderson)
