Värinöitä MiG-21:ssä

Ongelma havaitaan

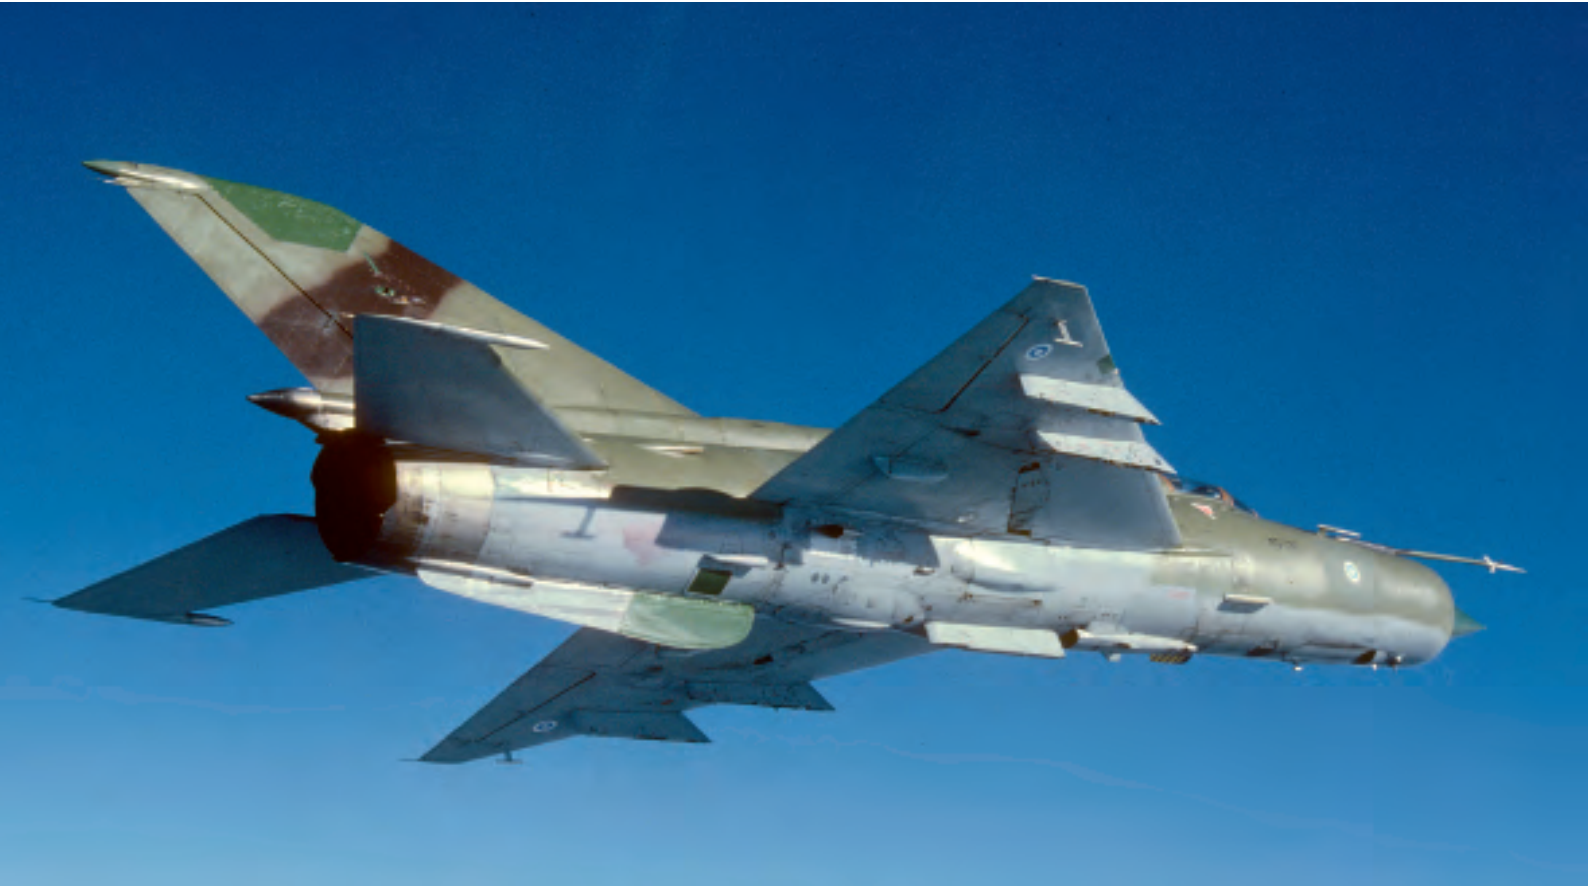
Koelentueen rekisteröintijärjestelmällä varustettu MiG-21BIS MG-131 koelennolla huhtikuussa 1990. MiG-21BIS vaikuttaa rakenteeltaan jykävältä eikä rungon uskoisi lennolla taipuilevan mihinkään. Koneella havaitut pituusvärinät paljastivat kuitenkin, että lentokoneen runkokin on taipuisa.

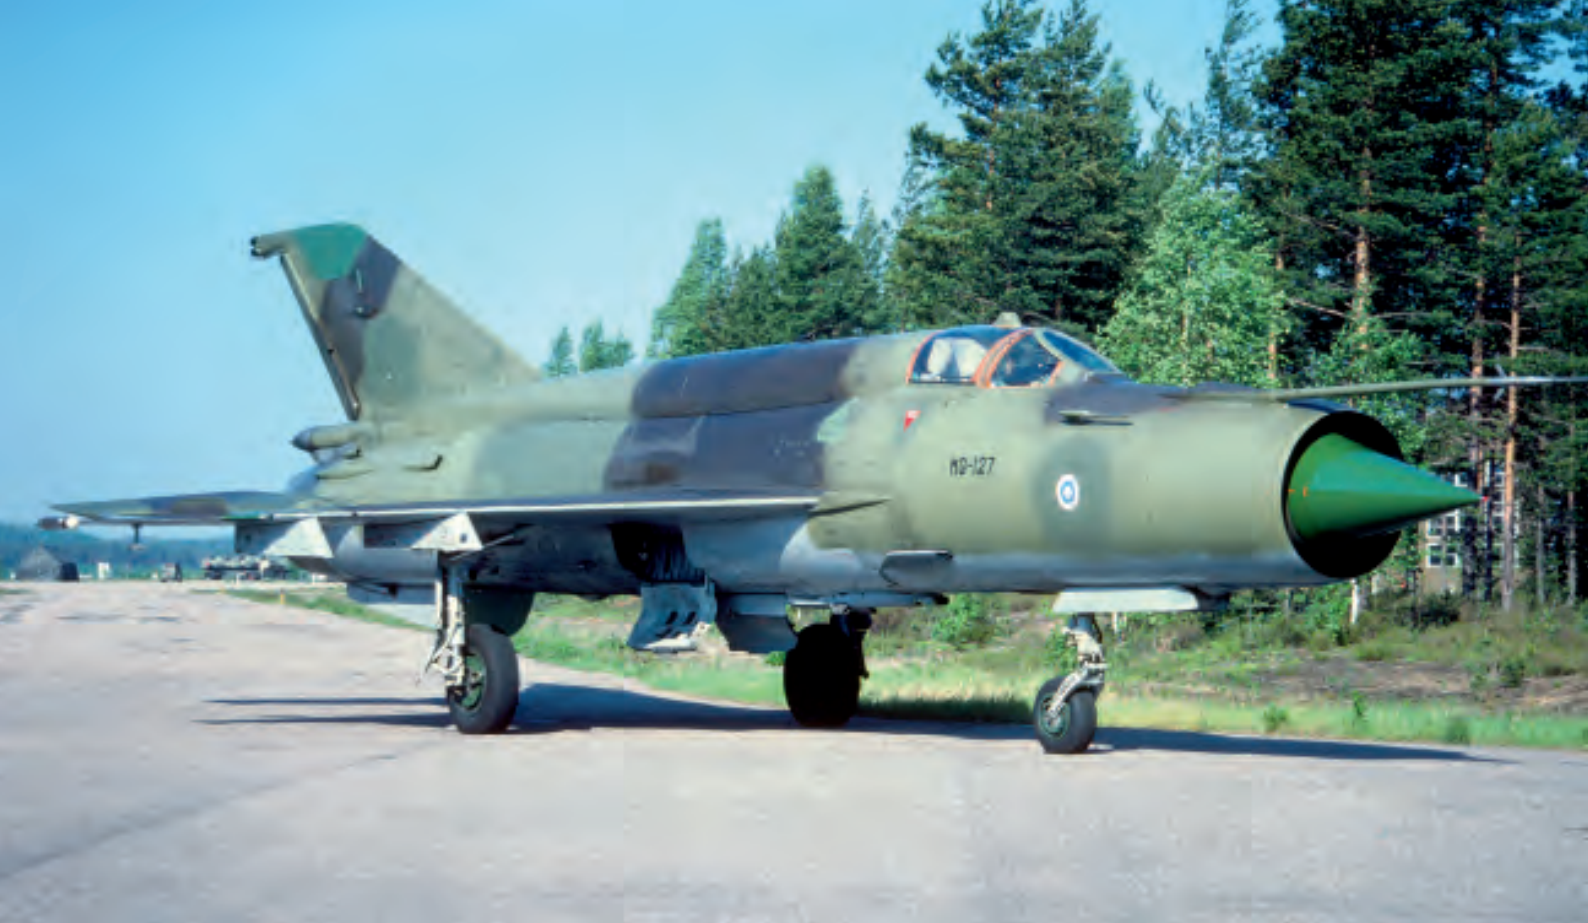
MiG-21BIS MG-127 Hallissa tehtaalla kesäkuussa 1991 pituusohjauksen värinäkoelentoissa. Ilmiöön törmäsin huoltokoelennolla maaliskuussa 1991. Asiasta kehittyi ennalta arvaamattoman laaja ja mielenkiintoinen tutkimus syyn selvittämiseksi ja sen poistamiseksi.

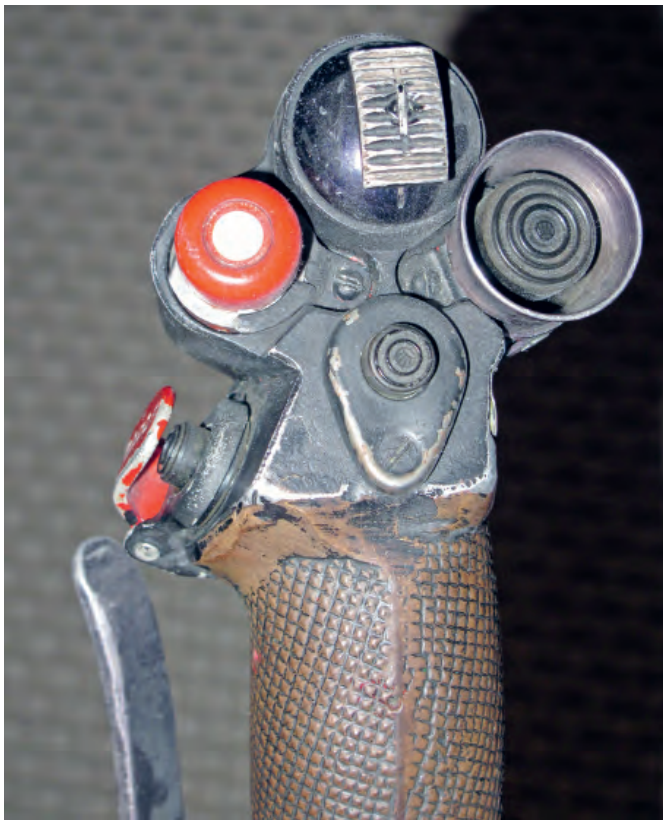
MiG-21BIS-koneen ohjaussauvan yläpää. Nappi punaisen suojakan-
nen alla on ohjusten laukaisu, pieni musta keskellä on tutkan lukitus/
tähtäimen vaimennus, suuri punainen on autopilotin irtikytkentä,
suuri musta on autopilotin oikaisutoiminnan kytkentä ja peukalokyt-
kin keskellä on pituustrimmi. Jarrukahvan yläpää näkyy vasemmalla
puolella.

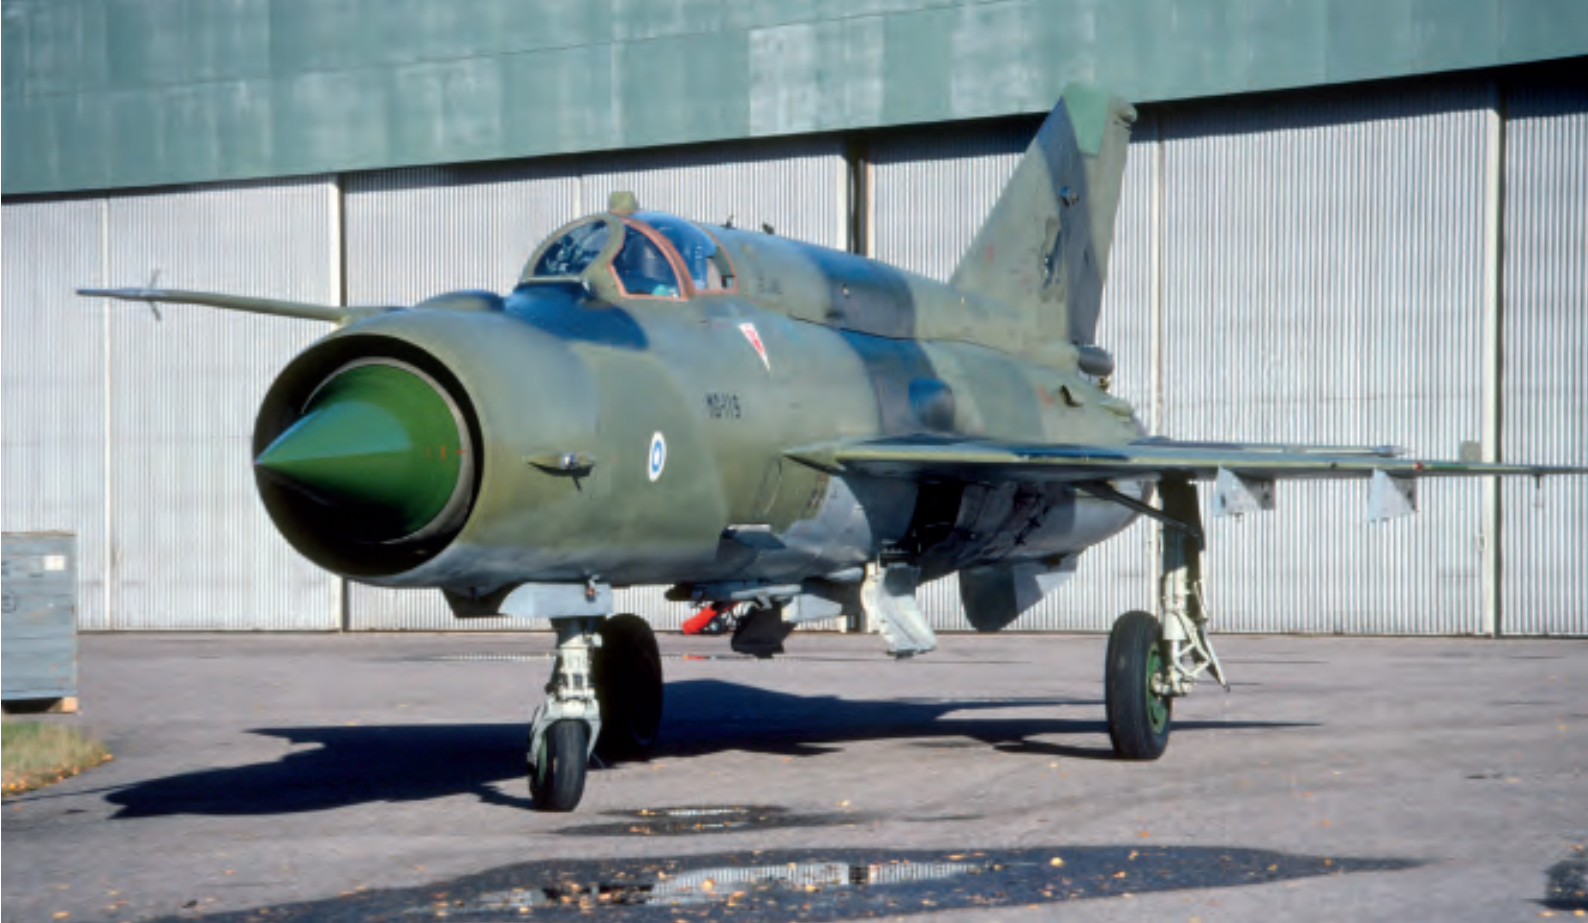
MIG-21BIS MG-119 tehtaalla Hallissa lokakuussa 1991. Tämä kone tuli huoltokoelentoihin syyskuussa 1991 ja siinä havaittiin yllättäen sama värinä kuin MG-127:ssä. Kone jäi syksyllä suojavoiteissa odottamaan ongelman ratkaisua. Tutkimusta jatkettiin MG-127:llä.

Koneessa säädettiin autopilottia ja vaihdettiin ohjausyksikkö BU, mutta ongelmaa ei saatu ratkaistua. Lensin MG-119:n muut huoltokoelennot valmiiksi. Väpätysten takia kone ei kuitenkaan ollut palveluskelpoinen, koska normaalityönnössä autopilotin vakautustoiminta on aina päällä. Kone suojavoiteltiin ja jätettiin odottamaan jatkotoimenpiteitä. Ongelman ratkaisua jatkettiin MG-127:llä.

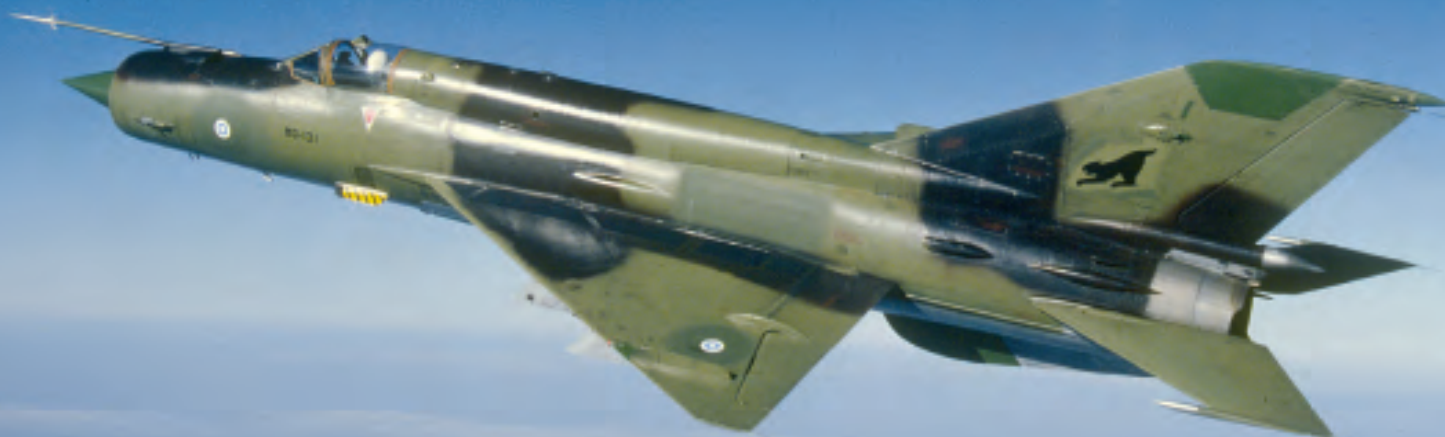
Koelentueen MiG-21BIS MG-131 koelennolla huhtikuussa 1990. Värähtelyä tutkittiin myös tällä koneella. Värähtelyä havaittiin vain autopilotti kytkettynä. Nyt meillä oli värähtelyherkkyydeltään kolmenlaisia koneita. Näin oli selvää, että asiaan vaikutti useampi kuin yksi tekijä. MG-131 otettiin autopilotin vaikutuksen tutkimuskoneeksi.

Koelentueen MG-131 valmistui tehtaalta huollosta marraskuussa 1991. Lennolla esiintyi edelleen sama väpätys autopilotti kytkettynä. MG-131 otettiin sen vuoksi kokeilukoneeksi kulmanopeusanturin siirrossa.

Anturin siirto saatiin siinä valmiiksi tammikuussa 1992. Koelennolla 10. tammikuuta koneessa ei enää esiintynyt väpätystä. Johtopäätöksenä todettiin kulmanopeusanturin siirron uuteen paikkaan poistaneen sen värähtelyä herkistäneen vaikutuksen. Sen jälkeen lensin vielä kaksi koelentoa, joista toisella tehtiin tykkiammunta. Näillä lennoilla varmistettiin, että anturin siirto ei vaikuttanut kulmanopeusanturin varsinaiseen tehtävään.

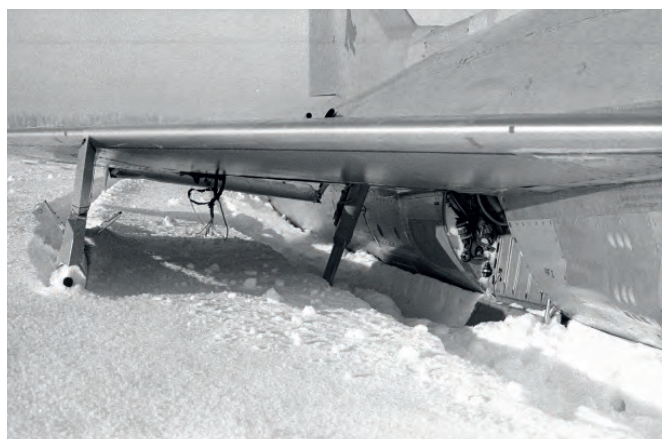
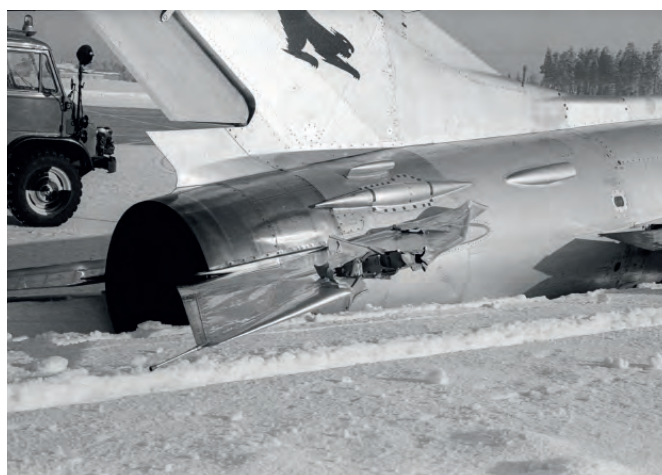
Yllä: MG-61:n oikeasta laskutelineestä on telinevarresta irronnut työsylinteri. Alla: Katkennut oikea laskuteline osui oikeanpuoleiseen vakaajaan rikkoen sen korjauskelvottomaksi.

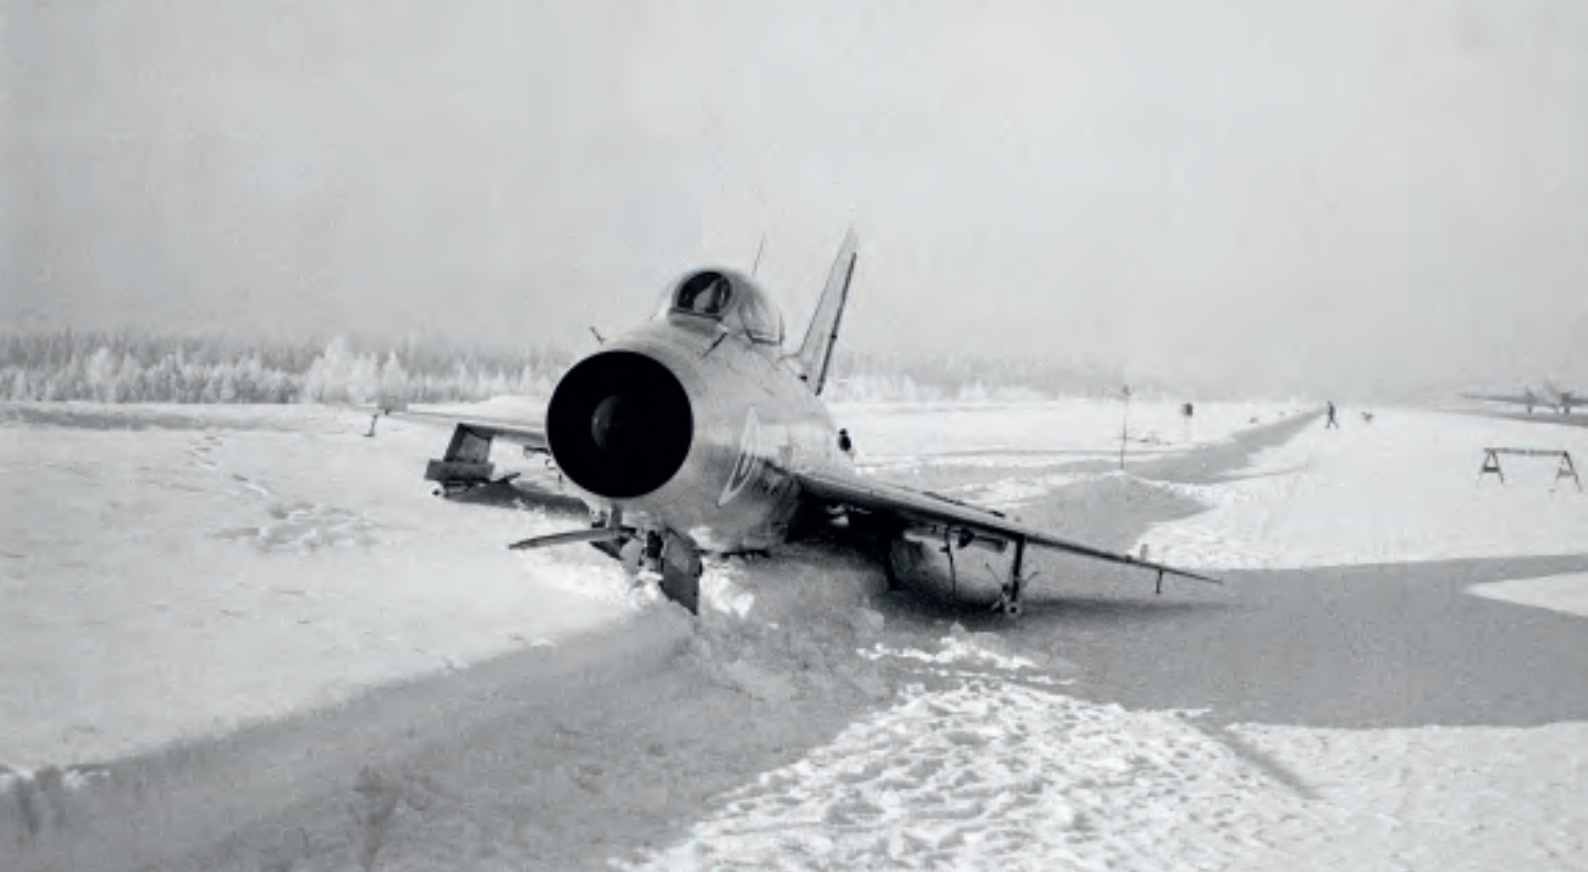
MiG-21F-13 MG-61:n päälaskutelineet osuivat kiitotie 08:n kynnyksen penkkaan Hallissa maaliskuussa 1972 sillä seurauksella, että molemmat telineet katkesivat ja irtosivat koneesta. MG-61 tuli pitkin kiitotietä takarungon ja nokkatelineen varassa yli kaksi kilometriä ja ajautui lopussa kiitotien eteläpuoleiseen penkkaan. Kone korjattiin lentokuntoon Neuvostoliitossa.

Koneen tullessa lähelle kiitotien päätä näin laskutelineiden osuvan penkkaan lumen pöllähtäessä. Samalla näin vasemman päätelineen katkenneen ja lentävän sivuun irrallisena. MiG istui kiitotielle, kallistui hieman vasemmalle ja samalla hetkellä myös oikea laskuteline näytti irtoavan lentäen korkeassa kaaressa kentän sivuun. Kallistus oikein ja kone

jatkoivat matkaa kiitotiellä nokkatelineen varassa. Koneen taakse muodostui pitkä kipinäsuihku asfaltin hioessa pyrstön vatsaevää. Eko oli tilanteen tajuttuaan heti sammuttanut moottorin ja keskittyi sivuperäsimellä pitämään konetta keskellä kiitotietä.
